Dono de Obra:	Câmara Municipal de Lisboa
Localização:	Lisboa
Data do projecto:	2000
Data da obra:	2005
Área de Construção:	m ²
Arquitectura:	UPC – Câmara Municipal de Lisboa
Fundações e Estruturas:	
Projecto:	António Rocha Cabral, Eng. ^o Maria do Carmo Baptista Vieira, Eng. ^a
Desenho:	Belarmino Garcia; Helder Brites

Estas intervenções estruturais integraram-se nos projectos e obras de reabilitação dos edifícios no interior das muralhas do Castelo de São Jorge, em Lisboa, solicitados pela Câmara Municipal de Lisboa.

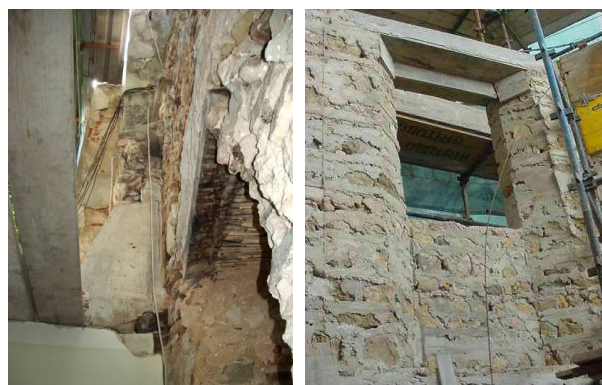
As soluções adoptadas foram norteadas pelo princípio da conservação e restauro das estruturas existentes, não alterando o funcionamento estrutural do conjunto. Todavia, no lote 82, como as paredes resistentes exteriores em alvenaria de pedra se encontravam muito degradadas, decidiu-se demolir as duas paredes de fachada e reconstruí-las com materiais e tecnologia semelhantes ao existente, melhorando o imbricamento das pedras e a qualidade das argamassas de ligação.

Fig. 1 - Estado de degradação das paredes no Lote 82. Reconstituição das paredes

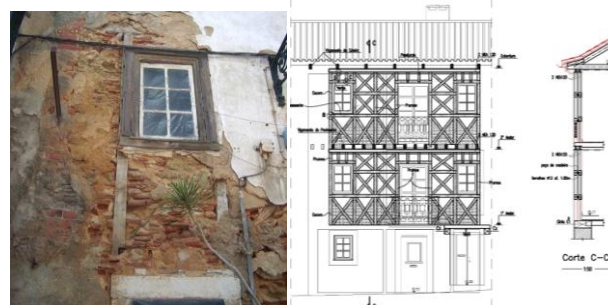
No lote 83, contíguo ao lote 82, a parede de fachada acima do piso do rés-do-chão, constituída por uma parede de frontal, encontrava-se muito deteriorada.

Fig. 2 - Estado de degradação da parede de frontal da fachada do Lote 83. Alçado com a reconstrução da parede de frontal.

No Lote 83 procedeu-se à reparação e consolidação das paredes, iniciada pela remoção dos rebocos, canalizações de águas e esgotos e limpeza da superfície, e completada pela execução de uma lâmina de reboco, com 0.05 m de espessura, constituído por uma argamassa de cal e areia aditivada com um inerte tipo pozolana, e armado com uma malha de aço inox distendido, ligada com elementos metálicos, também em aço inox, em ambas as faces da parede.

As zonas das paredes que se encontravam fissuradas, nos casos das fendas mais largas, foram preenchidas com fragmentos de alvenaria e injecções de grout, utilizando uma mistura contendo cal hidráulica e um inerte tipo pozolana, com a introdução de grampos Ø12 (inox), afastados de 0.40m, para melhor costura das fissuras. Refizeram-se as zonas das paredes com locas, com pedras e argamassas de cal.

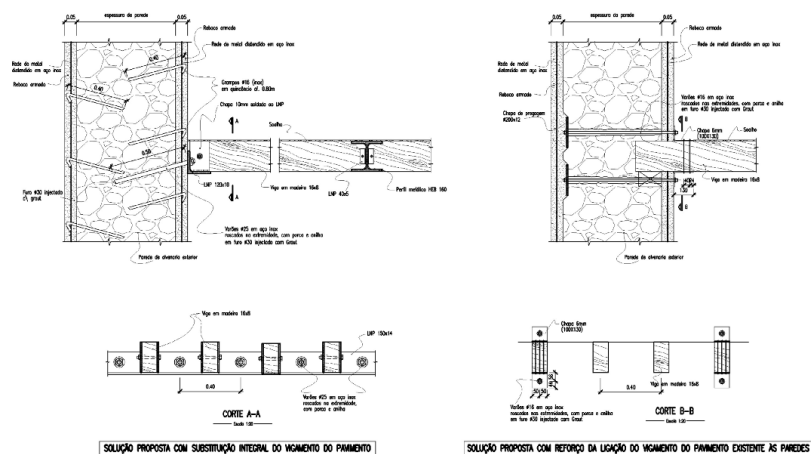
Os pavimentos constituídos por estruturas de madeira, de um modo geral, encontravam-se muito degradados devido a ataques biológicos, principalmente nas zonas das entregas nas paredes exteriores, sem apresentar qualquer tipo de disposições construtivas que assegurasse uma ligação eficaz entre esses dois elementos estruturais.

Fig. 3 – Ligações dos vigamentos dos pavimentos às paredes de alvenaria existentes

O reforço das ligações dos vigamentos e frontais às paredes, no caso de substituição integral dos pavimentos, garantiu-se através de uma cinta periférica, materializada por cantoneiras de aço, fixadas à parede através de chumbadouros, selados em furos previamente executados nas paredes reforçadas. Nos casos em que os pavimentos não foram substituídos, propôs-se melhorar a sua ligação às paredes através da colocação de um par de cantoneiras aparafusadas ao vigamento, de quatro em quatro vigas, chumbadas à parede, com uma chapa de distribuição no paramento posterior.

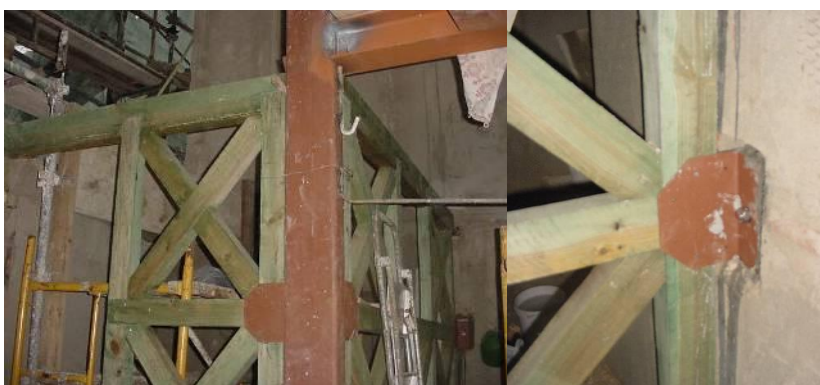
Relativamente às paredes interiores divisórias, constituídas por tabiques de madeira, verificou-se que teriam perdido a ligação com as paredes resistentes de alvenaria, pois distinguíam-se diversas fissuras. As paredes interiores com características resistentes, constituídas por paredes de frontal, encontravam-se muito deterioradas ao nível do rés-do-chão.

Fig. 4 – Ligações das estruturas de madeira das paredes de frontal às paredes de alvenaria existentes e às novas estruturas

As paredes de frontal a refazer foram ligadas às paredes de alvenaria, em todos os nós, através da colocação de uma chapa metálica quinada, em cada uma das faces do frontal, aparafusada a este e chumbada à parede.
