<b>Dono de Obra:</b>	Cabido da Sé de Évora
<b>Localização:</b>	Évora
<b>Data do projecto:</b>	2005
<b>Data da obra:</b>	2008/2009
<b>Área de Construção:</b>	-
<b>Arquitectura:</b>	JLCG Arquitectos, Lda.
<b>Fundações e Estruturas:</b>	
<b>Projecto:</b>	José Pedro Venâncio, Eng. <sup>o</sup> Maria do Carmo Baptista Vieira, Eng. <sup>a</sup>
<b>Desenho:</b>	Pedro Ferreira

O projecto da Requalificação do Colégio dos Moços da Sé de Évora resulta da adaptação do imóvel a espaço museológico de arte sacra.

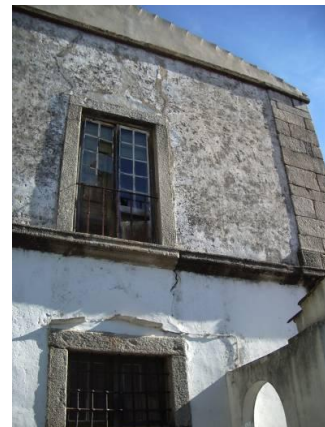
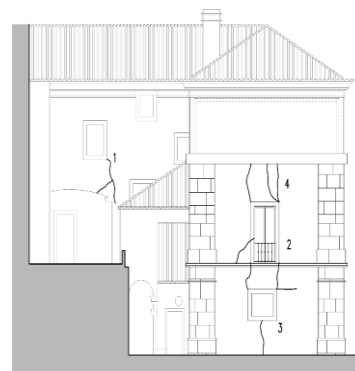
Trata-se de uma construção, globalmente em bom estado de conservação, exceptuando o corpo baixo, junto à entrada, que apresentava uma fenda atravessar toda a parede de fachada, prolongando-se pelo infradorso da abóbada de berço do tecto do piso 1 até à parede transversal oposta. A abertura desta fenda, segundo testemunho, terá ocorrido por acção do sismo de 1969.

Fig. 1 - Fissurações na parede da fachada

- **Reparação e Reforço das Paredes Fendilhadas**, fez-se após avivamento das fissuras existentes com injeção de “grout”, utilizando uma mistura contendo cal hidráulica e um inerte tipo pozolana, finalizada com a introdução de grampos em aço inox, no caso de fissuras com aberturas superiores a 10 mm.

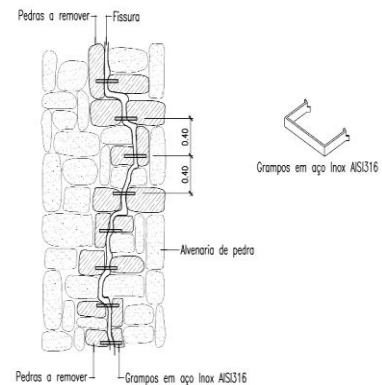
Fig. 2 – Reparação de paredes fendilhadas

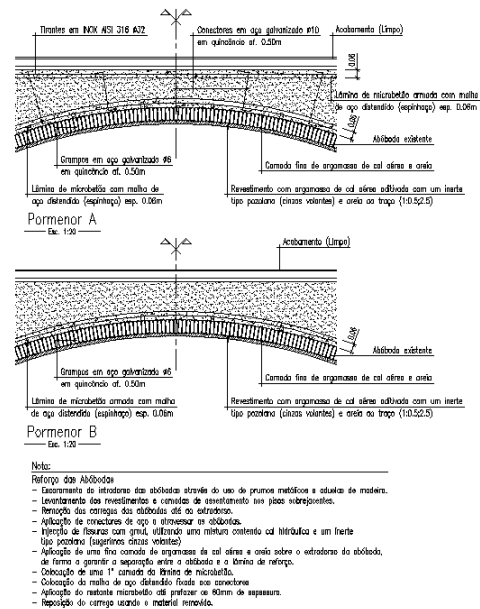
Fig. 3 – Reforço das Abóbadas

- **Reparação e Reforço das Abóbadas Fendilhadas**, tendo-se previsto a picagem do infradorso e paramento superior, para injeção de “grout” nas fendas, utilizando uma mistura de cal hidráulica e um inerte tipo pozolana. A solução preconizada, após escoramento do infradorso das abóbadas, levantamento do revestimento e camadas de assentamento dos pisos sobrejacentes e remoção dos carregos, contemplou duas soluções, como se pode observar na Figura 3.
