<b>Dono de Obra:</b>	Câmara Municipal de Vila do Porto
<b>Localização:</b>	Vila do Porto - Santa Maria - Açores
<b>Data do projecto:</b>	2006
<b>Data da obra:</b>	2008/2009
<b>Área de Construção:</b>	1730 m <sup>2</sup>
<b>Arquitectura:</b>	Pedro Mora Porteiro e Joana Botelho
<b>Fundações e Estruturas:</b>	
<b>Projecto:</b>	José Pedro Venâncio, Eng. <sup>o</sup> Maria do Carmo Baptista Vieira, Eng. <sup>a</sup>
<b>Desenho:</b>	Maiquel Correia; Belarmino Garcia
<b>Escav. e Contenção Periférica:</b>	Geotest

Projecto de remodelação e ampliação do Antigo Solar da Boa Hora (sec. XVII/XVIII), para reconversão em Biblioteca e Arquivo Municipal, incluindo um espaço para auditório, autónomo ao funcionamento da biblioteca.

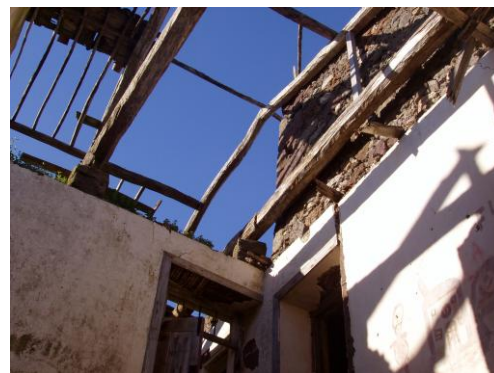
Trata-se de uma construção que se encontrava num adiantado estado de degradação, com os pavimentos originais destruídos, a cobertura parcialmente colapsada e a generalidade das paredes com os rebocos descascados e o material pétreo destacado.

Fig. 1 – Evidência do estado de degradação do edifício antes da intervenção

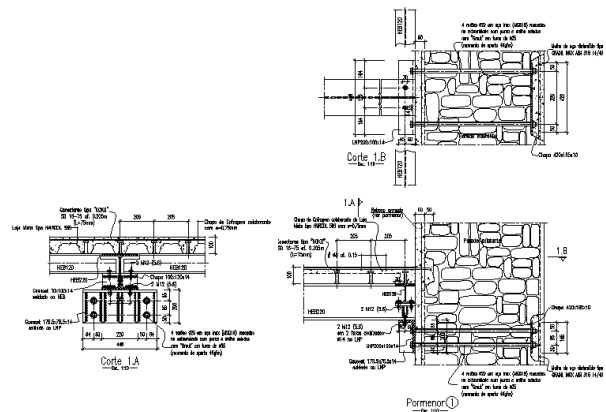
Fig. 3 – Pormenor de ligação dos pavimentos mistos à parede existente

Os pavimentos do piso 1 são assegurados por lajes mistas, moldadas sobre chapas metálicas de cofragem colaborante, do tipo Haircol 59S, assentes sobre vigas mistas, constituídas por perfilados metálicos com conectores de perno com cabeça fundidos sobre o banzo superior.

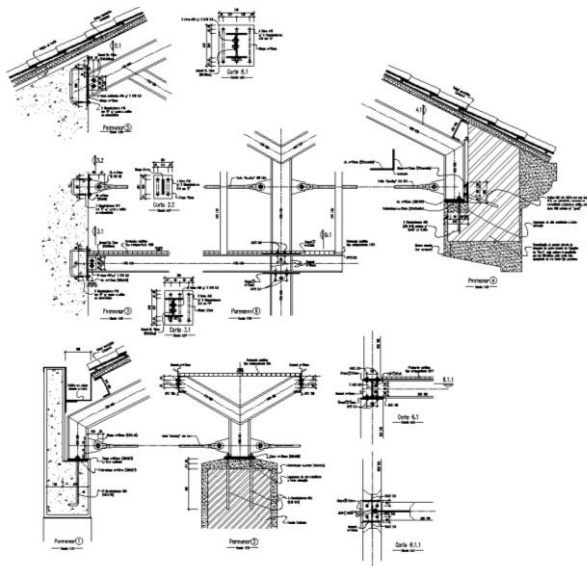
Fig. 4 – Pormenores das ligações das Asnas da Cobertura às paredes existentes e à nova estrutura em b.a.

A nova cobertura em telhado de duas águas é constituída por asnas e madres metálicas, sobre as quais foram montados painéis sanduiche da Europanel que recebem o ripado e revestimento em telha cerâmica.
