Dono de Obra:	CÂMARA MUNICIPAL DE ÉVORA
Localização:	Évora
Data do projecto:	2003
Data da obra:	2005
Área de Construção:	1800 m ²
Arquitectura:	Vitor Figueiredo, Gabinete de Arquitectura Lda.
Fundações e Estruturas:	
Projecto:	Luis Miguel Plá de Magalhães Villar, Eng.º Fernando Cardoso, Eng.º
Desenho:	Abel Gonçalves

1. Descrição

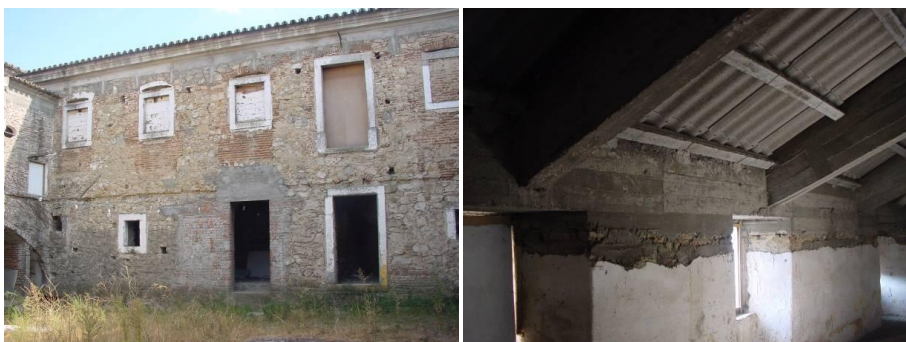
Fig. 1 e 2 – Paredes resistentes. Cobertura em vigas de betão e sub-telha de fibrocimento

A construção original era constituída por paredes exteriores resistentes de alvenaria de pedra, complementadas por paredes interiores de igual constituição. Por outro lado, a sequência anárquica das diversas intervenções transformou paredes exteriores em paredes interiores, sobrepôs umas e eliminou outras. Os pisos eram feitos com enchimento sobre abóbadas de tijolo, existindo zonas onde esse enchimento foi retirado e outros onde as abóbadas teriam sido substituídas por pavimentos de vigotas pré-esforçadas e elementos cerâmicos. A existência de uma cobertura em vigas de betão armado, descarregando sobre as paredes em redor do claustro e das fachadas, e suportando uma sub-telha de chapas de fibrocimento, complementava este panorama.

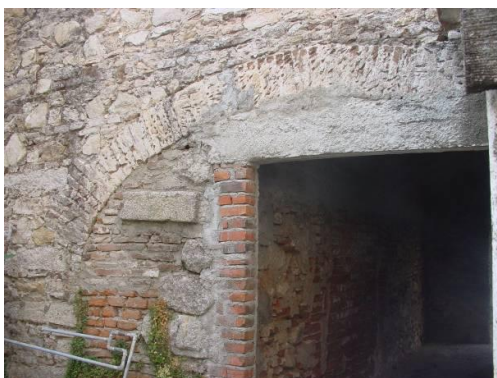
Fig. 3 – Constituição das paredes resistentes, testemunho de diversas fases de construção

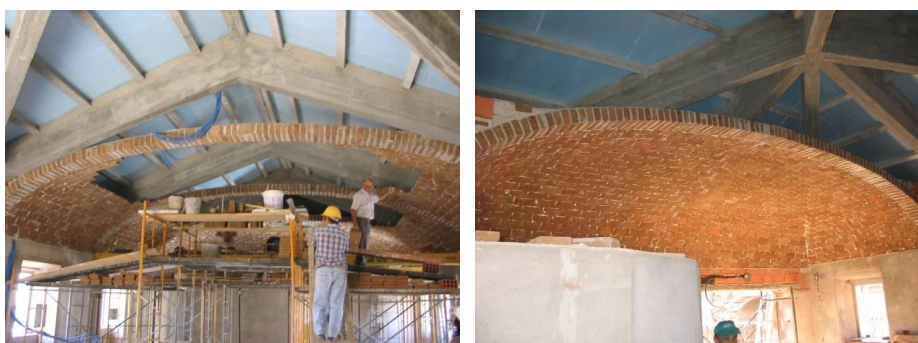
Fig. 4 - Construção das abóbadas de arco de cesto, escondendo a cobertura préexistente

- Execução de núcleos de acessos verticais da cave até ao piso 1, constituídos por uma caixa de escada e um elevador apoiados em paredes de betão adoçados às paredes de alvenaria de pedra existentes;
- Execução de novas estruturas de cobertura constituídas por treliças metálicas igualmente espaçadas, apoiadas em cintas periféricas de betão armado que encimam as paredes resistentes;
- Coberturas abobadadas ou planas, de betão armado, nas zonas a demolir e ampliar;
- Reforços nas aberturas de novos vãos.
