<b>Dono de Obra:</b>	Presidência do Governo Regional – Direcção Regional da Cultura
<b>Localização:</b>	Horta – Faial - Açores
<b>Data do projecto:</b>	2010
<b>Data da obra:</b>	2010 - 2011
<b>Área de Construção:</b>	1350 m <sup>2</sup>
<b>Arquitectura:</b>	RPAR Arquitectos Rui Pinto
<b>Fundações e Estruturas:</b>	
<b>Projecto:</b>	Miguel Villar, Eng.º Sérgio Mártires, Eng.º João Coelho, Eng.º
<b>Desenho:</b>	Luís Abrantes Belarmino Garcia

## 1. Descrição

### 2.1. Caracterização da Estrutura Existente

## 2.2. Caracterização da Intervenção Proposta

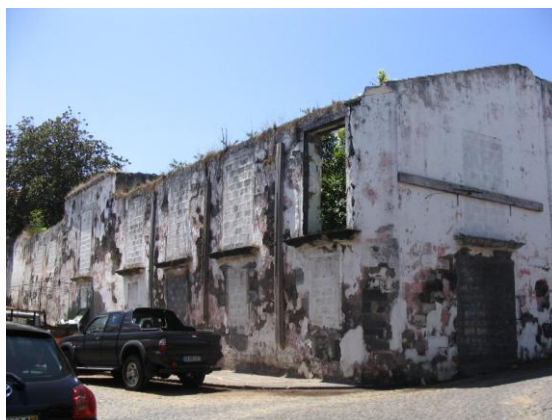
Fig. 1 Vista do Edifício antes da intervenção

O estado do edifício era de completo abandono e, em largas áreas, de pré-ruína ou ruína total. As coberturas não existiam, desapareceram paredes interiores e de fachada, seja por acção dos sismos, seja por degradação dos seus materiais constituintes, não existem quaisquer vestígios de pavimentos e os madeiramentos, usados essencialmente na formação de padieiras e aduelas de vãos, encontravam-se irrecuperavelmente deteriorados. Por outro lado, o uso que foi sendo feito de todo o imóvel, sem regra ou controlo, e o crescimento da cidade em redor, conduziram à total descaracterização do lote. São visíveis novas construções, pequenos anexos de apoio a quem fez uso dos terrenos e pequenas intervenções sem outro critério que não fosse o de aproveitamento do espaço já edificado.

Do que se conseguiu identificar da construção original, restavam parte da fachada principal virada a nascente (cremos que a sua configuração deveria ir para além da Rua do Arco, a norte, formando uma simetria de alçado com o corpo a

sul) e parte da empena a norte (ao longo da Rua do Arco). Restavam depois as paredes da fachada para o interior do lote de um acrescento posterior e um pequeno anexo a sul. Este último, no entanto, encontrava-se em precárias condições de estabilidade, com as paredes a apresentarem anomalias típicas de rotura por acção de forças horizontais violentas (fendilhação de grande abertura e deformação para fora do seu plano).

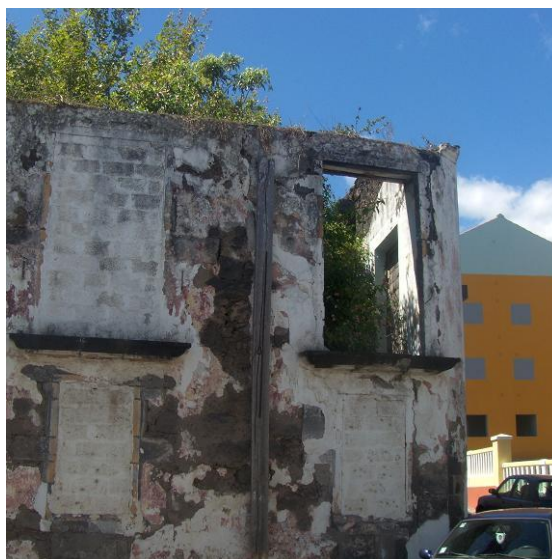
Fig. 2 Vista do Edifício antes da intervenção e sua envolvente

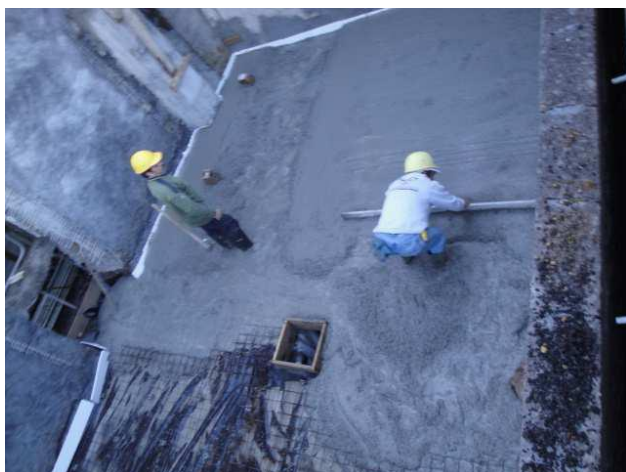
Fig. 3 Betonagem da Laje Térrea

A estrutura nova, que não descarrega em paredes existentes, é constituída por pórticos e pavimentos de betão armado.

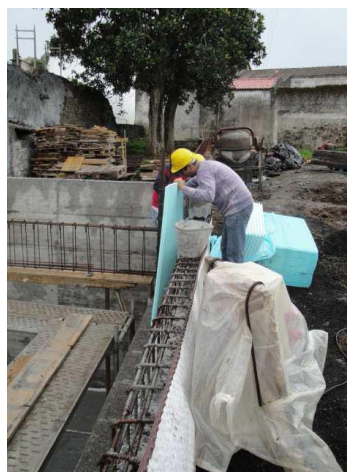
Fig. 4 Impermeabilização das paredes exteriores enterradas

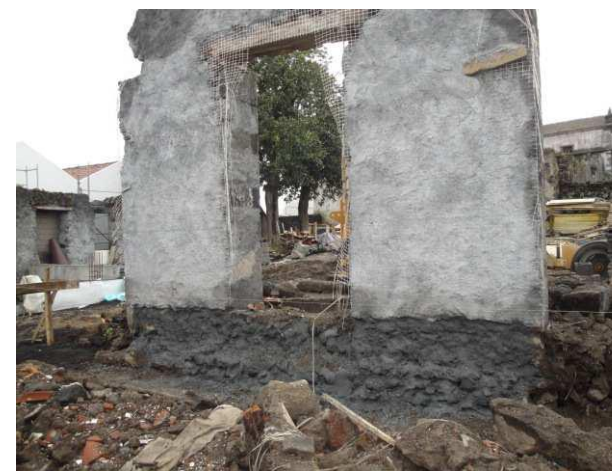
Fig. 5 Consolidação de troço de parede a manter

Tendo em conta o actual estado de degradação das construções existentes, praticamente limitado a algumas paredes de fachada, o edifício a construir será essencialmente novo no seu interior. A fachada nascente e a fachada norte, e mesmo parte da fachada sul foram conservadas e reforçadas pelo interior e exterior com rebocos armados, servindo de apoio a pavimentos e coberturas ligeiras de madeira, a edificar no seu interior.

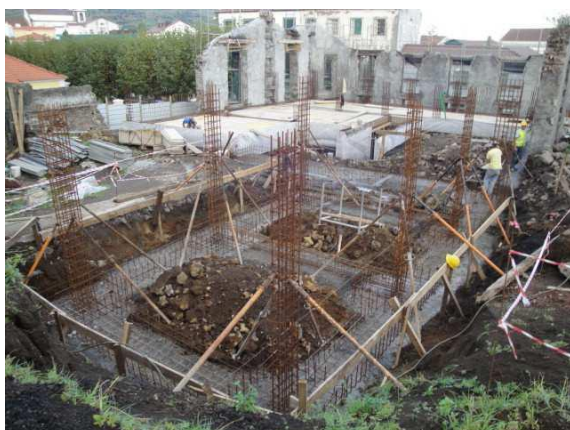
Fig. 6 Execução de Fundações

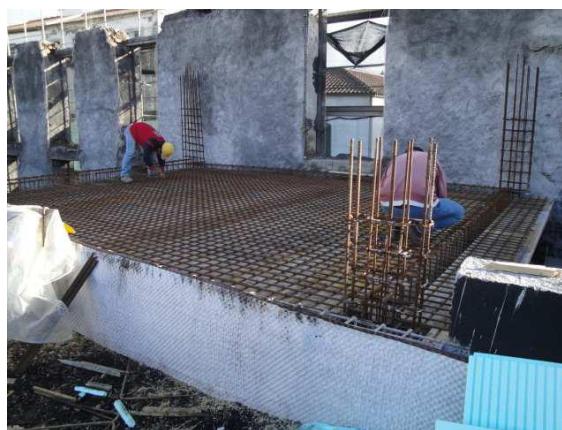
Fig. 7 Tecto do Piso 0

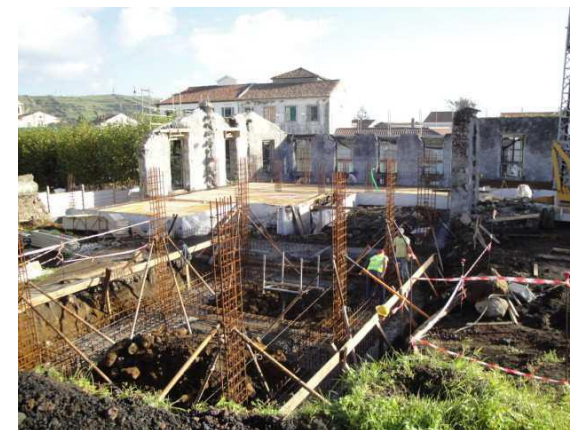
Fig. 8 Panorâmica da Empreitada
