Dono de Obra:	Câmara Municipal de Sines
Localização:	Sines
Data do projecto:	2000/2001
Data da obra:	2002/2005
Área de Construção:	13000 m ²
Arquitectura:	Aires Mateus e Associados
Fundações e Estruturas:	
Projecto:	Miguel Villar, Eng.º Paulo Mendonça, Eng.º
Desenho:	Carlos Silva

1. Descrição

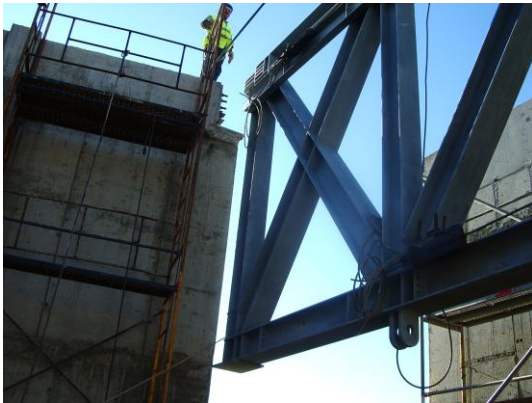
Fig. 3 – Processo de colocação da treliça metálica

A viga que suporta os pisos elevados da Biblioteca na sua fachada Sul será constituída por uma treliça metálica apoiada directamente nas paredes de fachada a Nascente e Poente, e indirectamente no núcleo de betão armado que envolve o poço do elevador.

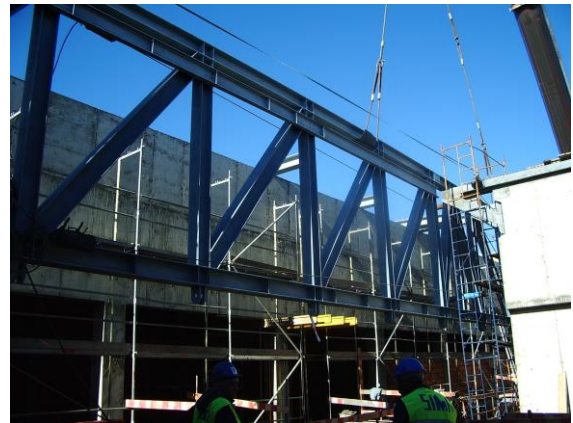
Fig. 5– Montagem de viga treliçada metálica
