<b>Dono de Obra:</b>	ESCOM
<b>Localização:</b>	Luanda – Angola
<b>Data do projecto:</b>	2009/2011
<b>Data da obra:</b>	2010/2011
<b>Área de Construção:</b>	33150 m <sup>2</sup>
<b>Arquitectura:</b>	RISCO – PROJECTISTA E CONSULTORES DE DESIGN, S.A.
<b>Estruturas:</b>	
<b>Projecto:</b>	Miguel Villar, Eng. <sup>o</sup> Raquel Magalhães, Eng. <sup>a</sup> Paulo Mendonça, Eng. <sup>o</sup>
<b>Desenho:</b>	Pedro Santos Ricardo Mendes

## 1. Descrição

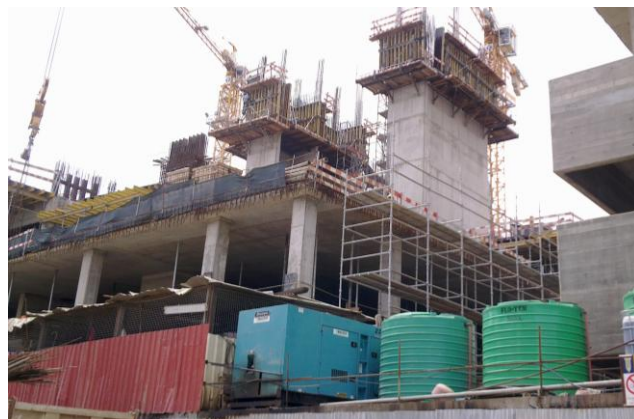
Todos os elementos verticais em betão armado que vêm da cave terminam ao nível do piso 3, cujo pavimento é uma laje de transição em betão armado em toda a sua extensão, cuja espessura varia entre 0.40 m e 1.60 m.

Mantém-se apenas o núcleo de escadas e elevadores, que serve todo o edifício e que, principalmente nos pisos de escritório, se responsabiliza pela absorção das forças horizontais induzidas à estrutura, por exemplo, sob a acção do vento.
